# Rapport d'enquête technique

**ÉCHOUEMENT DU PATROUILLEUR DE LA DOUANE  
DF48 ARAFENUA, LE 1<sup>ER</sup> JUIN 2014  
SUR L'ATOLL DE TIKEI DANS L'ARCHIPEL DES TUAMOTU  
(POLYNÉSIE FRANÇAISE)**

Bureau d'enquêtes sur les événements de mer

Rapport publié : octobre 2014

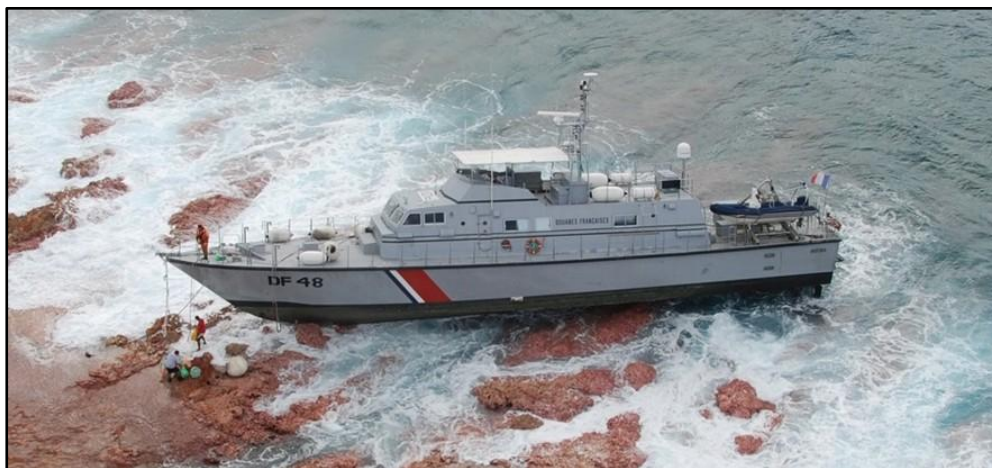
*ARAFENUA échoué sur le platier*

Une fois à terre, il est constaté une brèche d'environ 50 cm à l'étrave, les pales de l'hélice bâbord sont complètement tordues, le flap bâbord a été arraché par la houle. Les éventuels dégâts sur tribord ne peuvent être évalués, ce bord étant constamment immergé.

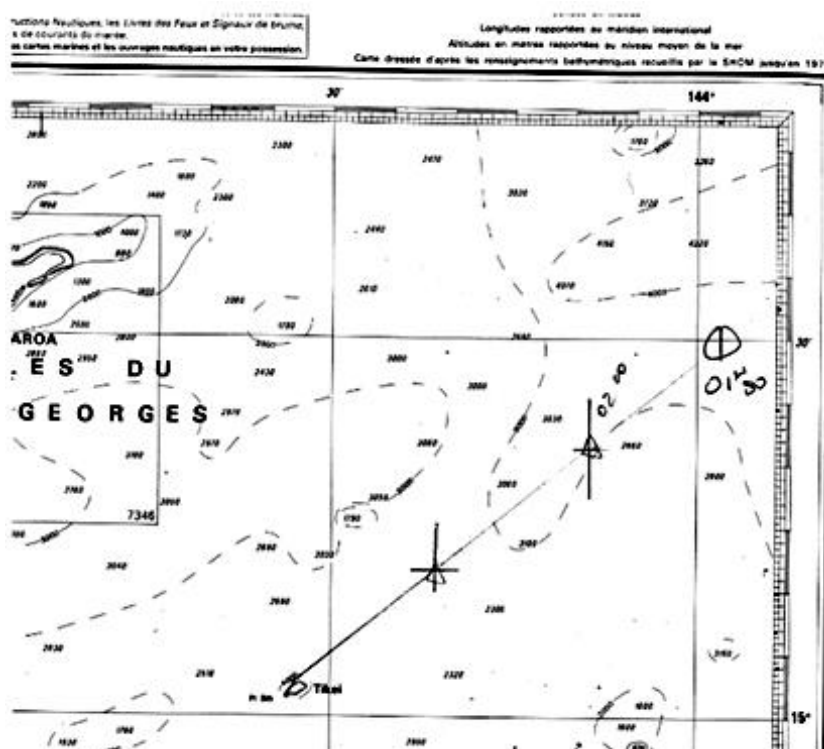
*Extrait de la carte  
« 6689 Iles Tuamotu  
(partie ouest) »*

Il n'existe pas de carte d'atterrissage de l'île. La carte papier la plus précise est la « 6689 – Iles Tuamotu (partie ouest) », celle utilisée pour l'approche. Elle est, vue l'échelle (1/595 000), inexploitable pour une navigation à proximité directe de Tikei. Elle a été établie d'après les renseignements bathymétriques recueillis par le SHOM jusqu'en 1977. Sa dernière mise à jour date de 2010. La référence géodésique n'apparaît pas sur cette carte. Sur une telle carte 1mm fait 595 m, l'épaisseur du trait de crayon (0,3 mm) représente 178,5 m. Un cartouche indique que la carte ne doit pas être utilisée sans consulter d'autres documents, en particulier le volume 1 du guide du navigateur pour les informations concernant les cartes marines, leur précision et leur limitation.

La route passe à 1 mm de l'îlot de Tikéi sur la carte 6689 (soit moins de 600 m) et le point d'atterrissage n'est pas formalisé alors que c'est la première fois que l'ARAFENUA s'approche de Tikéi.

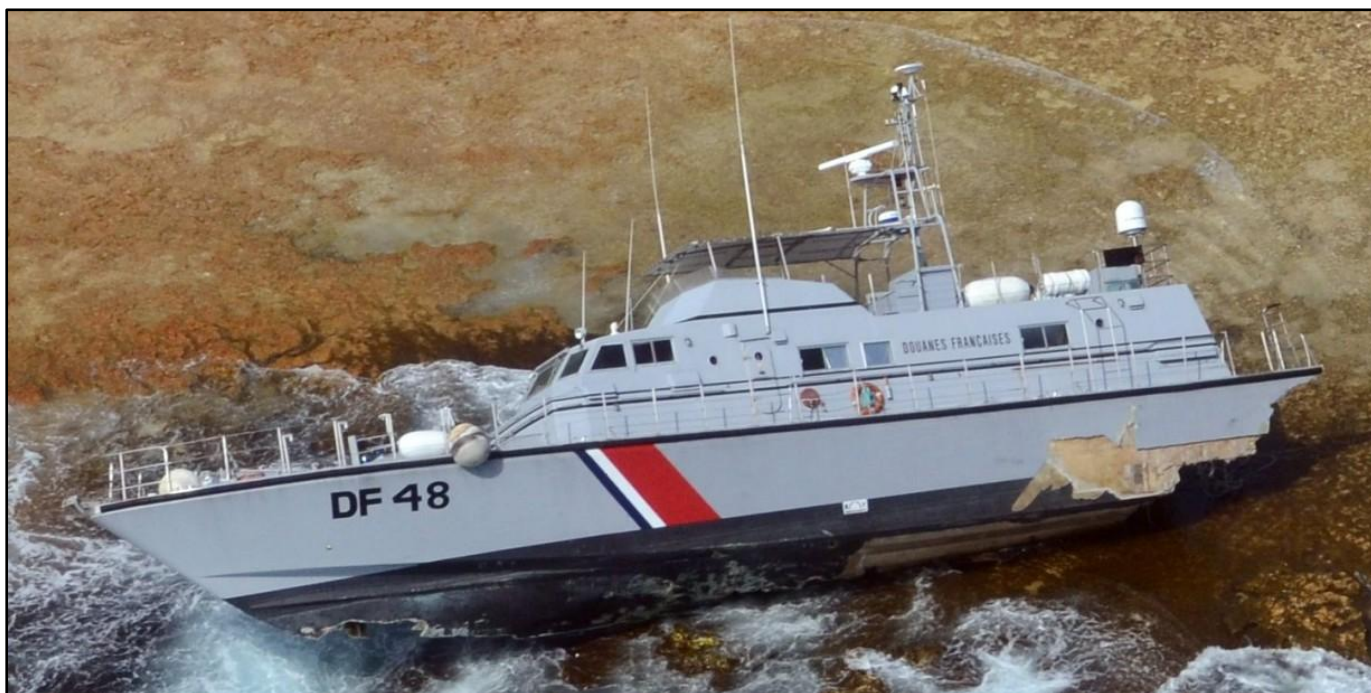
Par la suite, la coque de l'*ARAFENUA* va se disloquer en partie sous l'assaut des vagues. En coopération avec la direction polynésienne des affaires maritimes, la direction de la douane a lancé une étude pour une opération de déconstruction sur place.

*La coque de l'ARAFENUA le 09 août 2014*

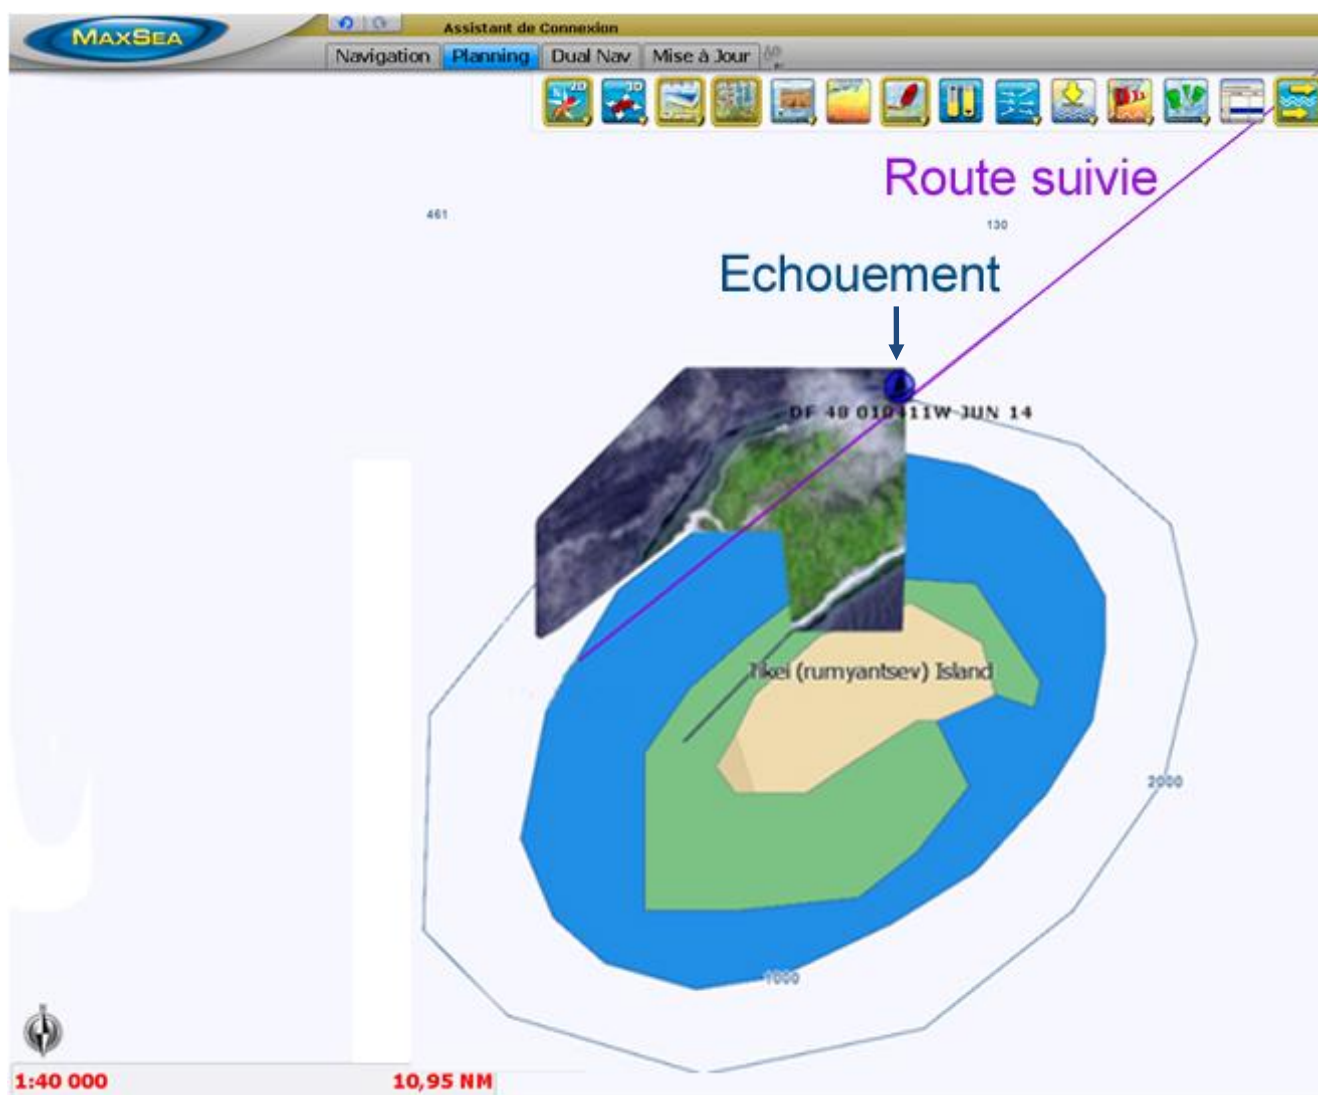
L'*ARAFENUA* s'échoue car la position réelle de l'île se situe 1500 m plus au nord que celle indiquée sur la cartographie MaxSea. À l'échelle de la carte papier 6689 utilisée, ces 1500 m représentent 2,5 mm.

Ce décalage de la position de l'île est un **facteur contributif**.

*Extrait de la cartographie MaxSea de l'ARAFENUA avec en surimpression l'image satellitaire où le bord du platier apparaît sur la ligne de sonde de 2000 m*

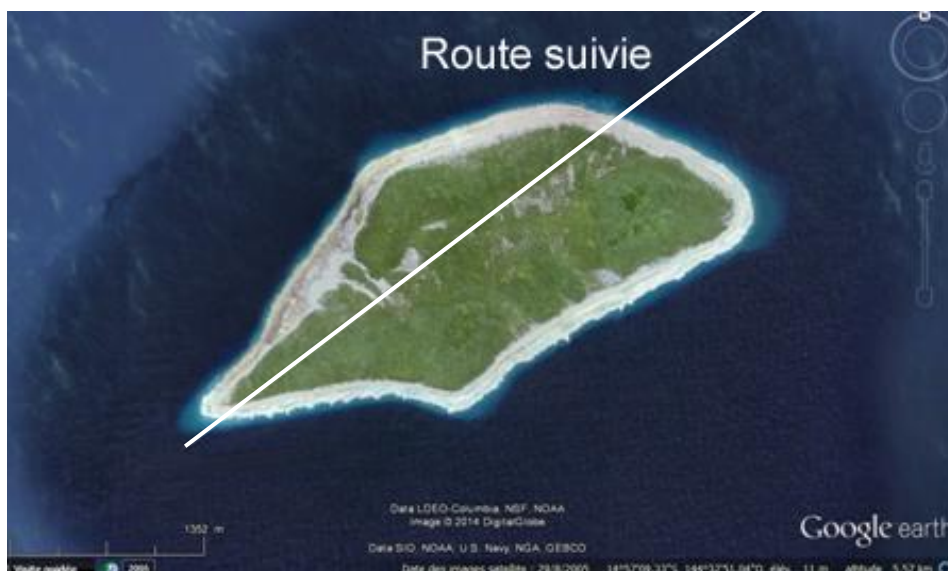
*Importation dans Google Earth de la route tracée sur MaxSea*

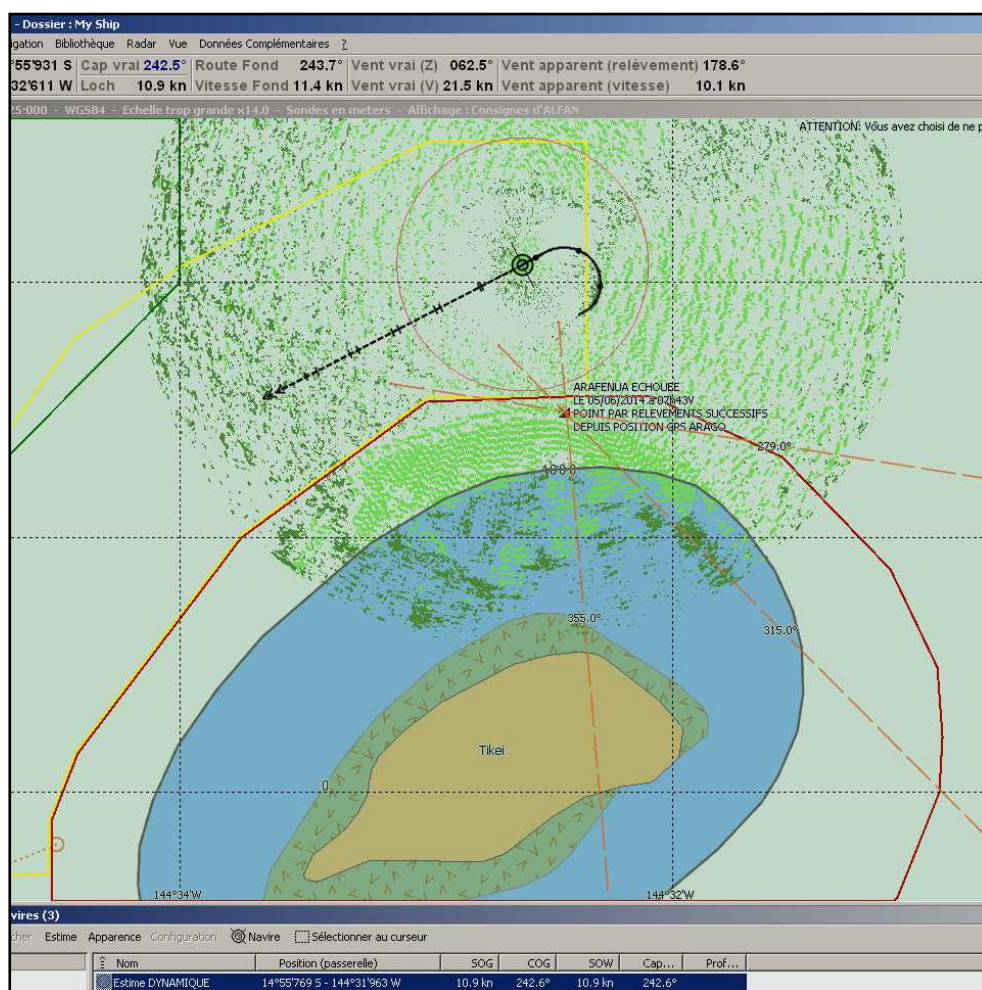
Lors de sa mission d'assistance, le patrouilleur *ARAGO* a confirmé le décalage de la position de l'île en utilisant l'overlay radar sur la carte ENC de son ECDIS.

*Copie d'écran de l'ECDIS de l'ARAGO,  
avec la position de l'ARAFENUA et l'overlay radar*
